バイオ製剤による水質環境浄化

アクアテクノス株式会社

製品紹介(アクアリフト)

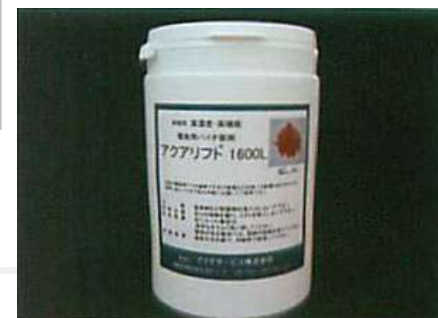
アクアリフト1600L

■バイオ製剤アクアリフト1600P/アクアリフト1600Lとは・・・

- 干潟、池や沼、河川等ロドへやロドへの中の硫化水素のどなンタメや有害物質を分解して悪臭を除去し、生物が生息するまで環境を作り、食物連鎖を促進して、水質環境を改善
- やムダ湖沼コオアのどな、湾や海ので赤潮や青潮のどな発生を抑制

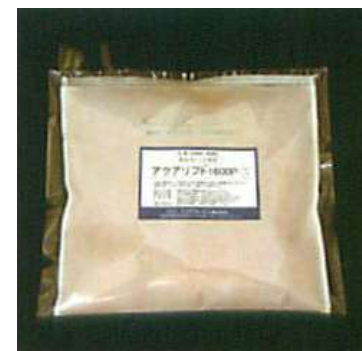
アクアリフト1600P

■製品特徴

- トフリアクア1600Pは、環境に優しい天然をアriteクバ主成分ロドへたしと分解・水質改善イバのめたの才製剤
- 取り扱いすやい不織布クッパ入り
- 外装のクッパ材質は自然に分解する生分解性で、投入後の回収が不要で環境に負荷を与えない
- 投入後、水底で硬化し、をアriteクバ徐々に放出して、にロドへ定着し、増殖・分解
- 1600Lは、粉体で散布と同時に広く広がり、即効的に効果を発揮

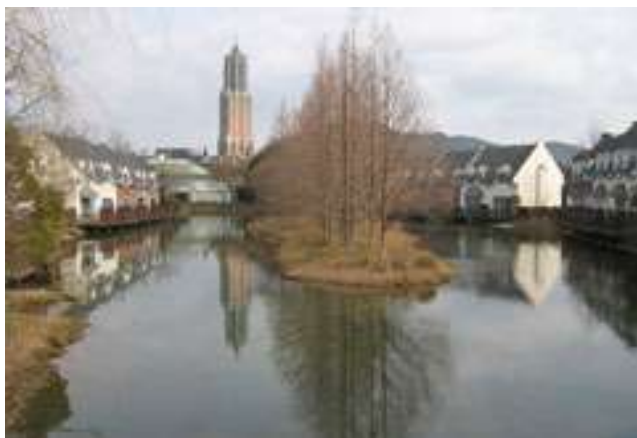
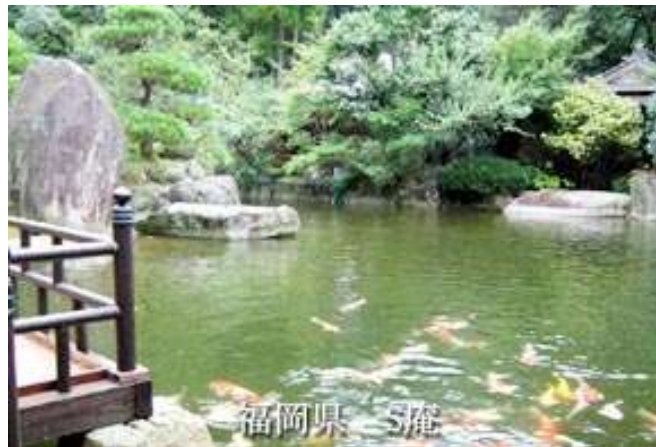
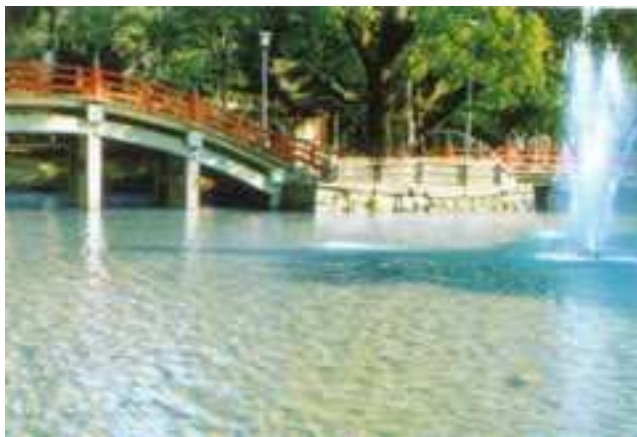
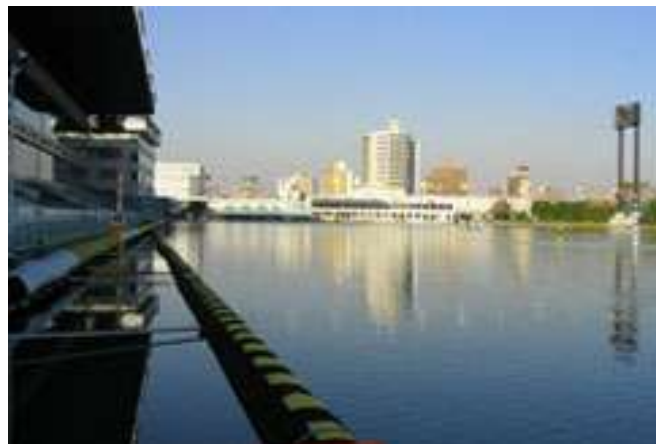
北九州市I湾 悪臭 ヘドロ

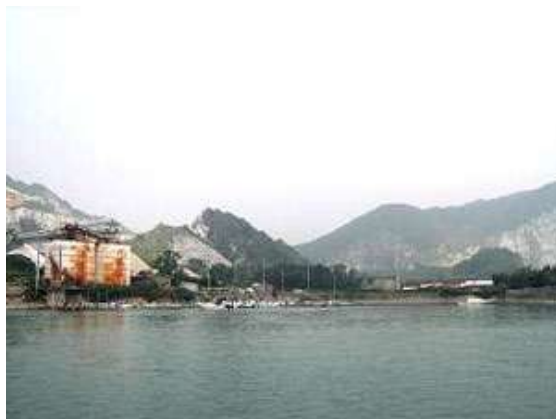
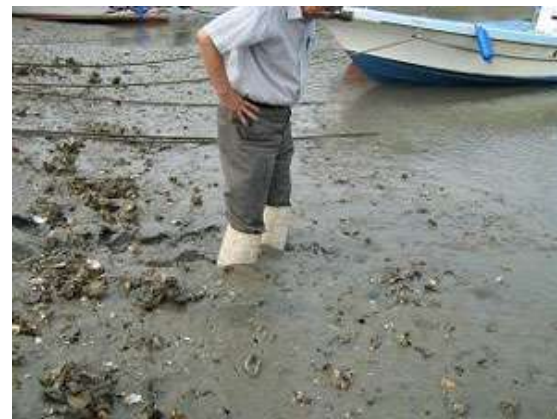
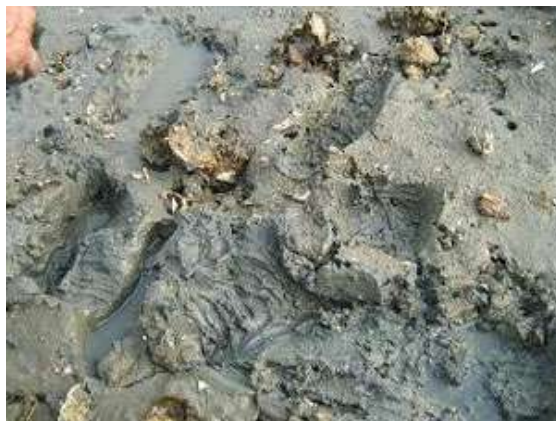
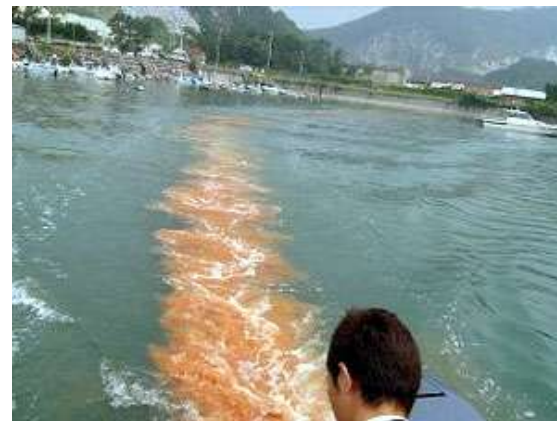
一ヶ月後

悪臭抑制され カニの穴があいた

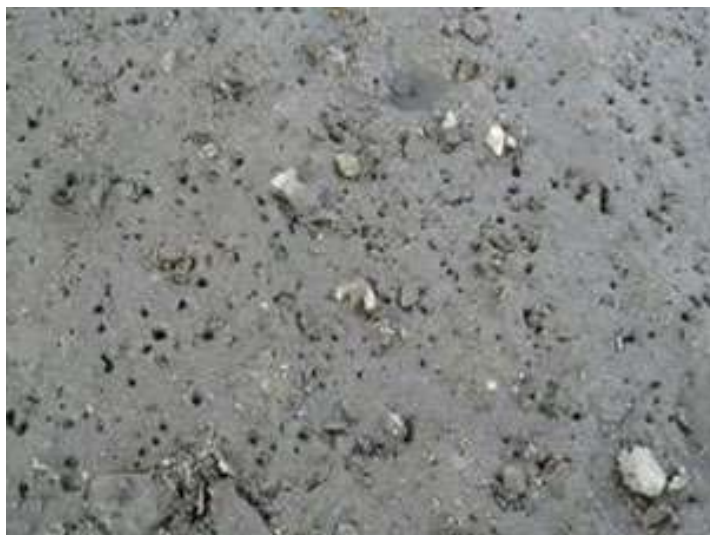
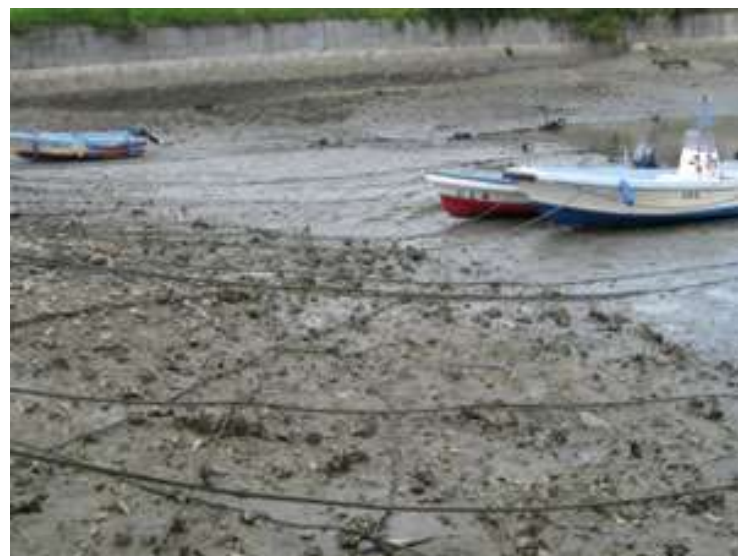
三ヶ月目

干潟の色変化 ヘドロ減少

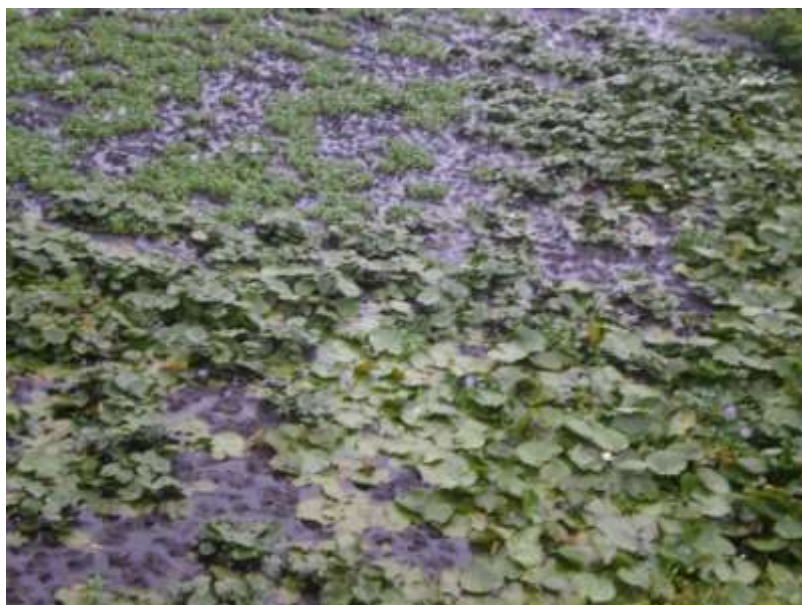
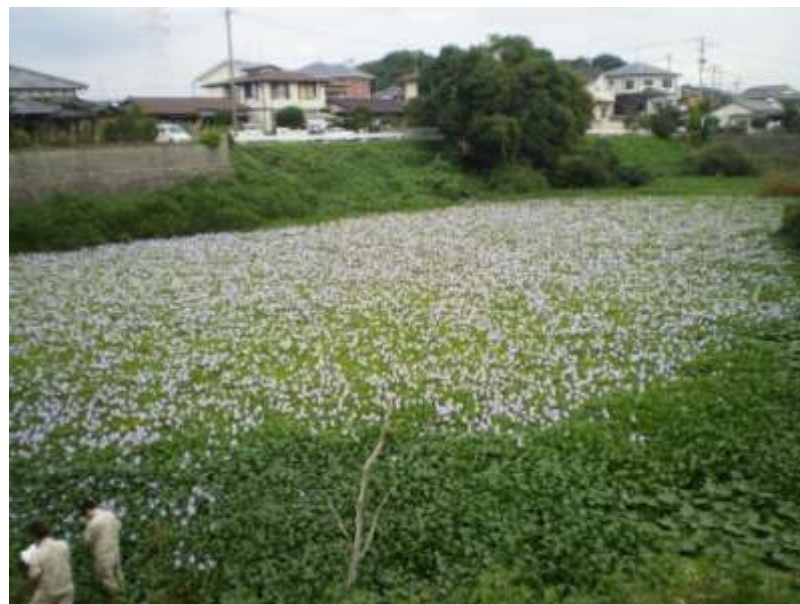
F市H池 悪臭抑制 水質改善 富栄養でホテイアオイ繁茂

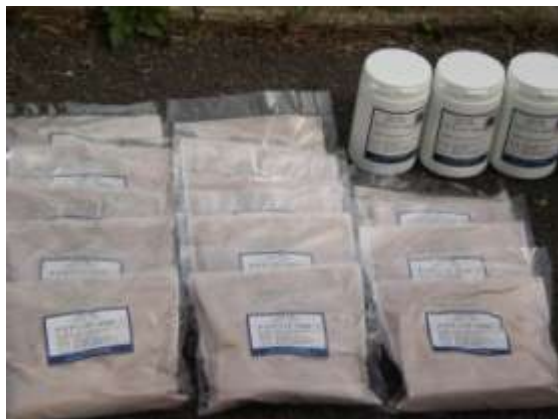
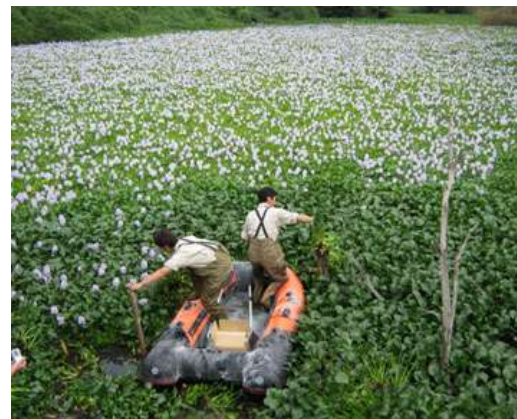
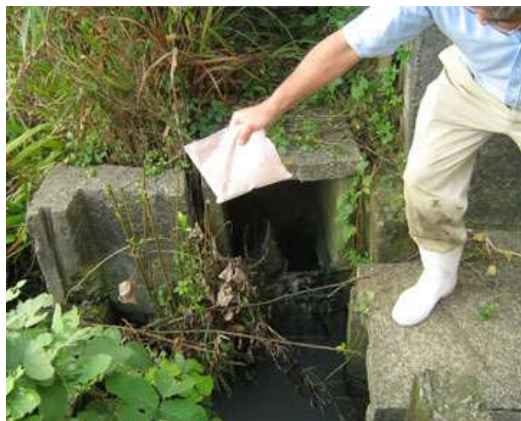
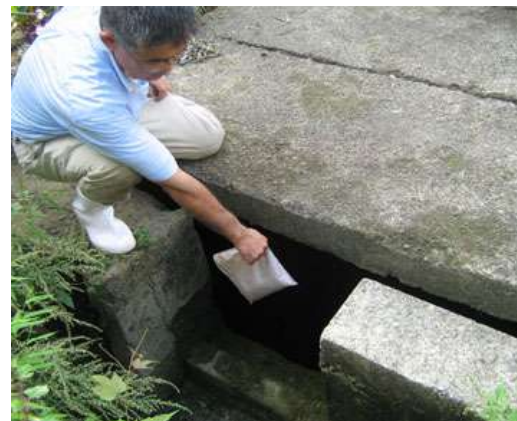
バイオ製剤 投入 不織布入 粉体の2種

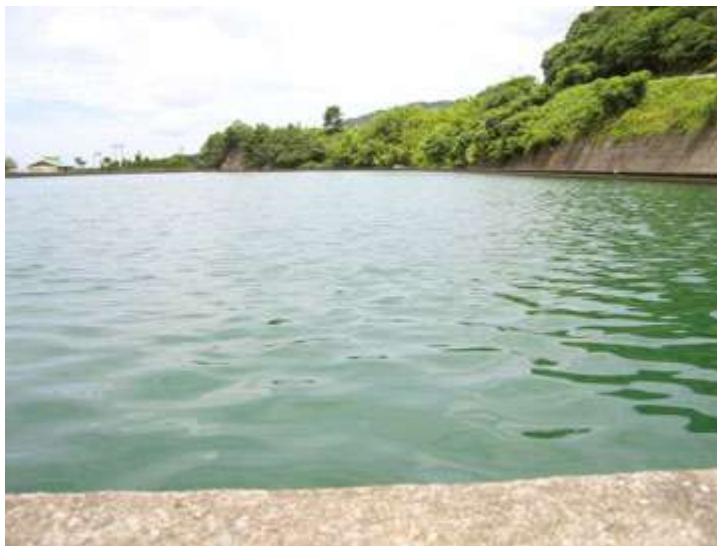
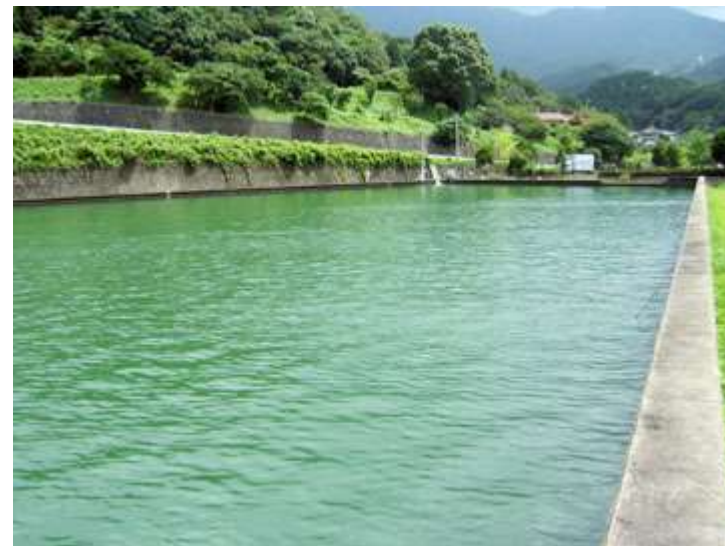
福岡県S町 N浄水(水道水)用池】

アオコの抑制、浄水場のろ過閉塞改善

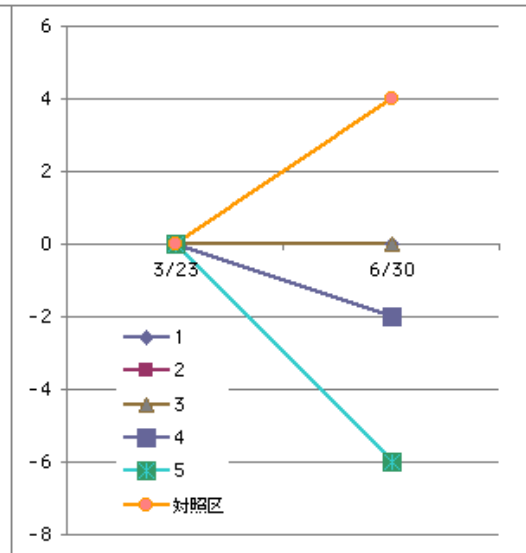
地盤高の増減 cm (基準線からの増減)

地盤高	
	3/23	6/30
	0cm	0cm
1	0cm	-6cm
2	0cm	0cm
3	0cm	-2cm
4	0cm	-6cm
5	0cm	4cm
対照区	0cm	4cm

※対照区は大雨による砂の流入堆積のため、地盤高が上昇しています。
実施区はすべて減少傾向です。

* 地盤高の増減(基準線からの増減)

大雨のため上昇しているが、実施区ではすべて減少傾向である。

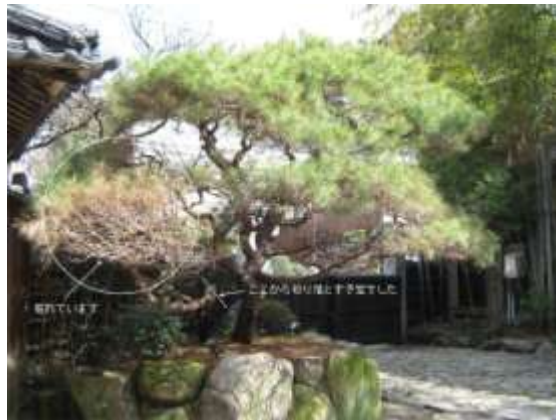
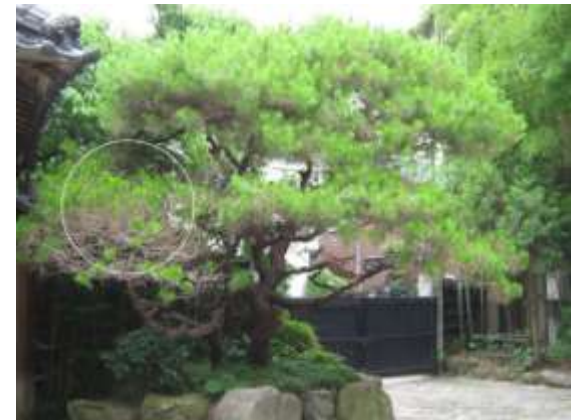
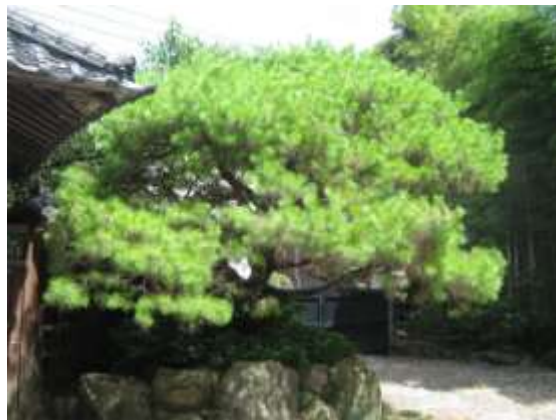
松の立枯れ治療、土壌の改良、 樹勢の回復

- 松枯れのため、枝を切り落とす予定であったが、散布後3ヶ月ほどで回復の兆しが見え、現在はほぼ全快。
