第100回エコ塾 これからの環境ビジネス

業界初！太陽光パネルの障害を素早く発見し
場所を推定する「SOKODES(ソコデス)」の開発

株式会社システム・ジェイディー 代表取締役社長 伊達 博

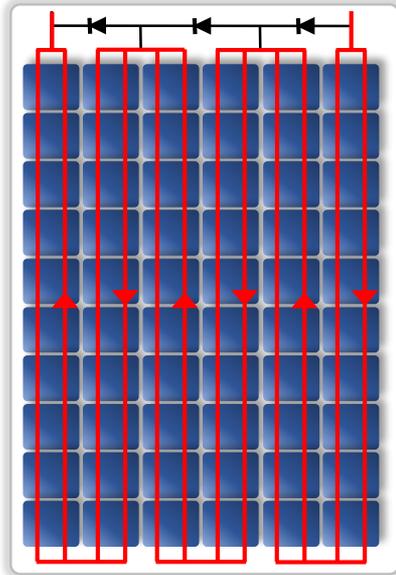
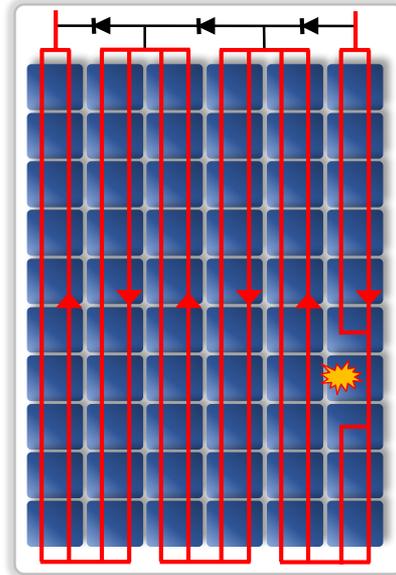
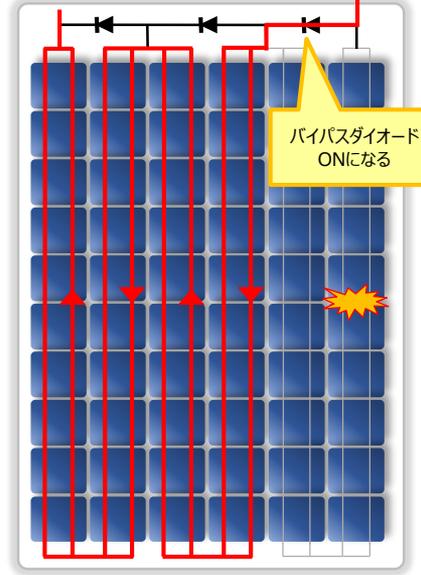
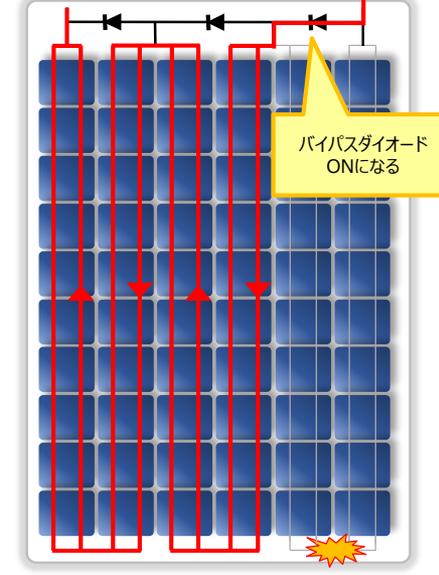
インタコネクタ3本、サブクラスタ三つの結晶系モジュールの場合

正常

インターコネクタ1本の故障

インターコネクタ2本の故障

バスバーの故障

← : 電流の流れ

故障の状況	正常	インターコネクタ 1本の故障	インターコネクタ 2本の故障	バスバーの故障
発電量	100%	99% (ほとんど影響なし)	66.7%	66.7%
バイパスダイオードの状況	OFF	OFF	ON	ON
SOKODES GFの故障判定	正常	正常	異常	異常

※SOKODES GFは、発電量に影響を及ぼす断線故障を異常と判定します。

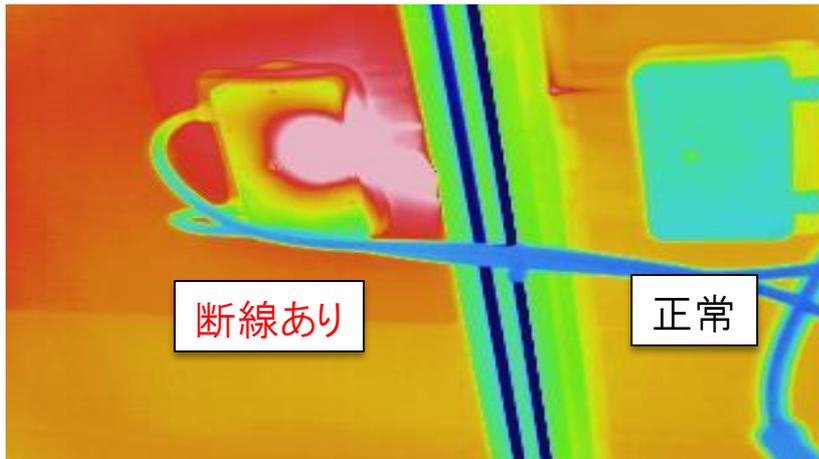
- モジュール内断線や影の影響により、バイパス機能がONになると、バイパスダイオードに常に電流が流れ発熱。
- この発熱の影響で、端子BOXやその中の封止材が変色や焦げが発生し、最悪の場合、焼損し火災につながる。

正常モジュールと断線モジュールの
端子BOXの温度比較

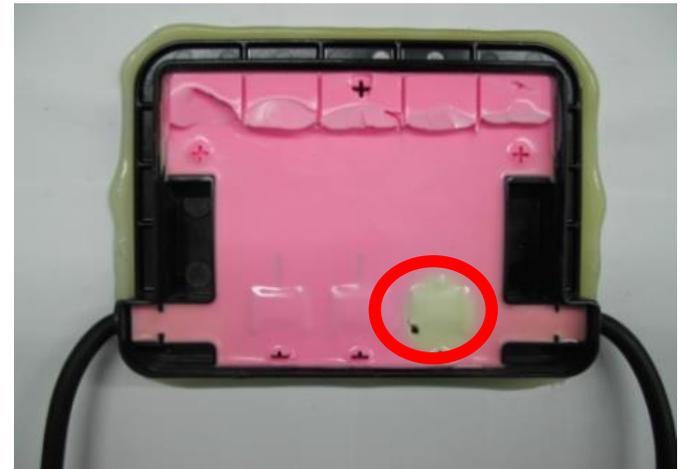
バイパスダイオードの発熱による封止材の変色

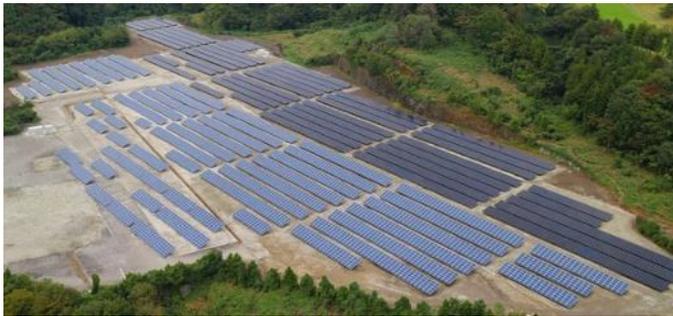
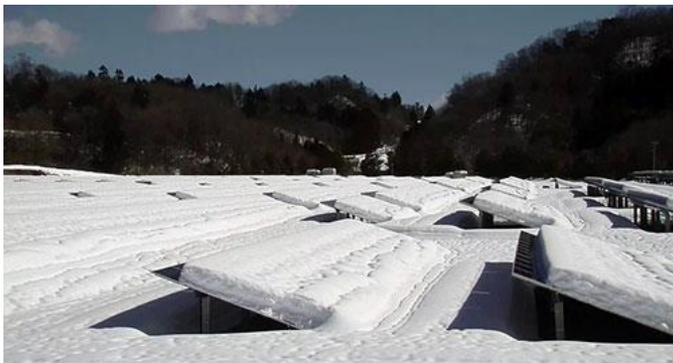
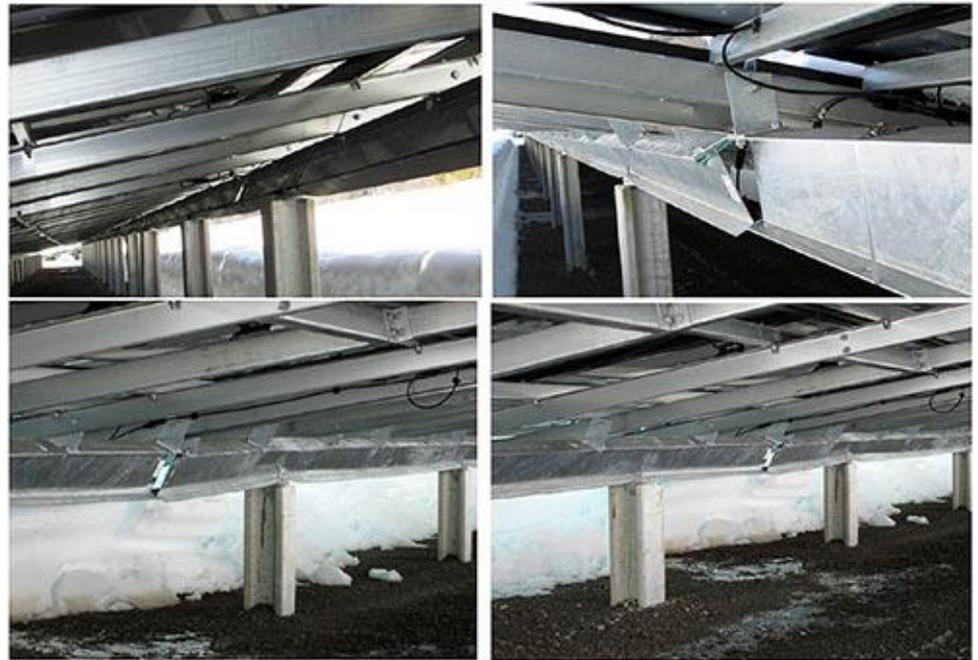
- 積雪により損傷を受けたメガソーラの検査に使用
 - 出典：日経テクノロジー online 2014年9月30日
 - 山梨県上野原市、3MW。2014年2月の大雪で被害にあった。

モジュールの断線チェックにSOKODESを使用

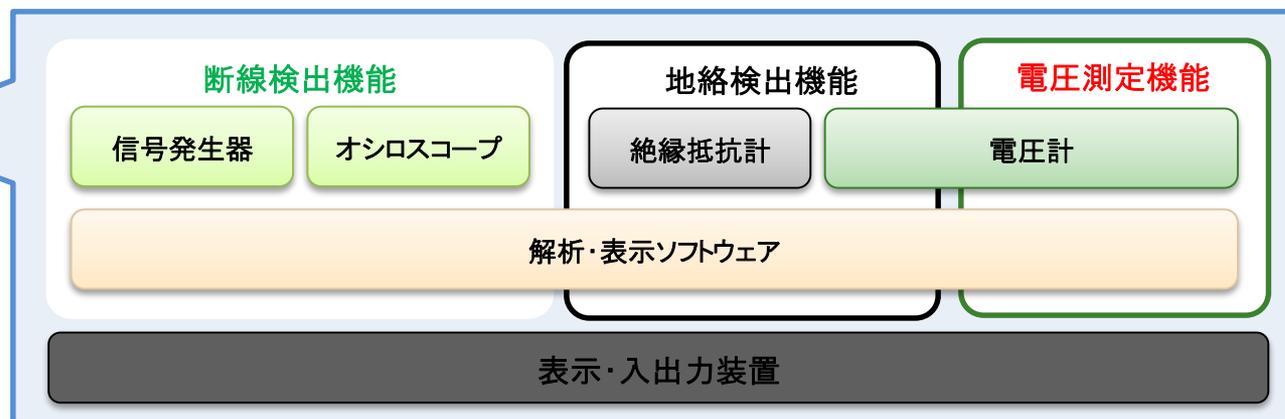
- SOKODES GFは、下記のハードおよびソフトウェアから構成されています。
 - 断線検出機能
 - PVストリングへ印加する電気信号を生成する信号発生器
 - 印加した電気信号の応答波形を観測するオシロスコープ
 - 断線の有無を判定し、位置推定などを行う解析ソフトウェア
 - 地絡検出機能
 - 正極・負極間および対地間電圧を測定する電圧計
 - 絶縁抵抗値を測定する絶縁抵抗計
 - 地絡の有無を判定し、位置推定などを行う解析ソフトウェア

SOKODES GFの基本構成

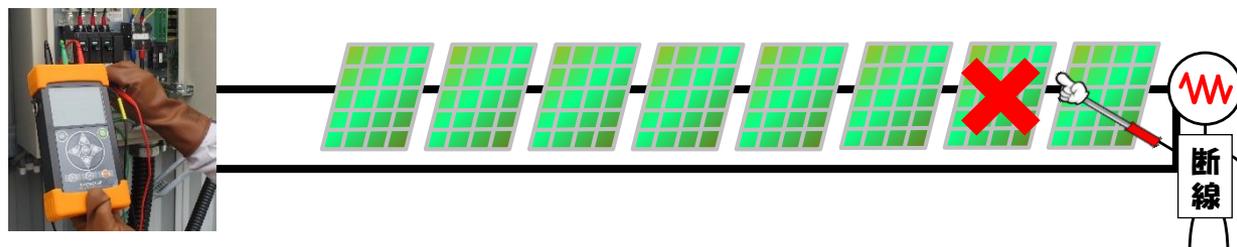
特長 2 不具合箇所を推定

ストリングごとに測定することで、断線箇所を推定することができます。正極から何枚目付近にあるのかをお知らせします。

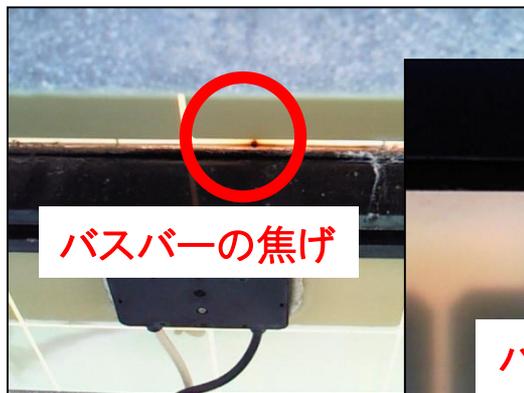
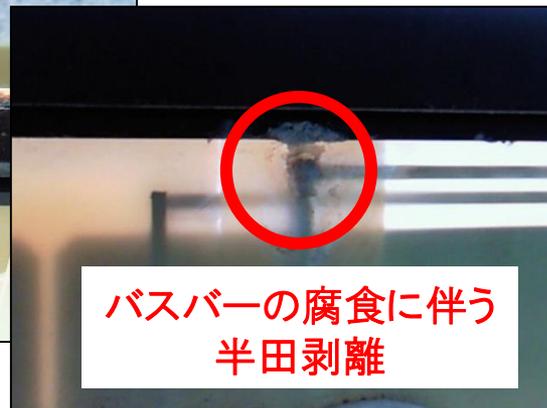
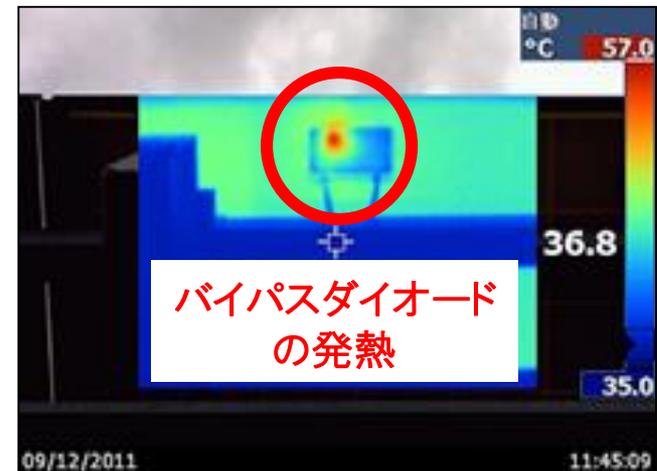
- システム概要
 - 産業用システム(40kW)
 - 多結晶(120W)、設置年数10年、アレイ構成:12直列×28並列。
- 測定結果
 - 28ストリング中、8ストリングで 障害箇所を検出し、場所を特定。
- 目視およびサーモカメラで確認結果
 - バスバーの不具合により、端子箱内のバイパスダイオードの発熱を確認。
 - モジュール内のサブクラスタの1つが機能していないことが判明。
 - このような故障は、ストリングのIV測定では、検出が困難。

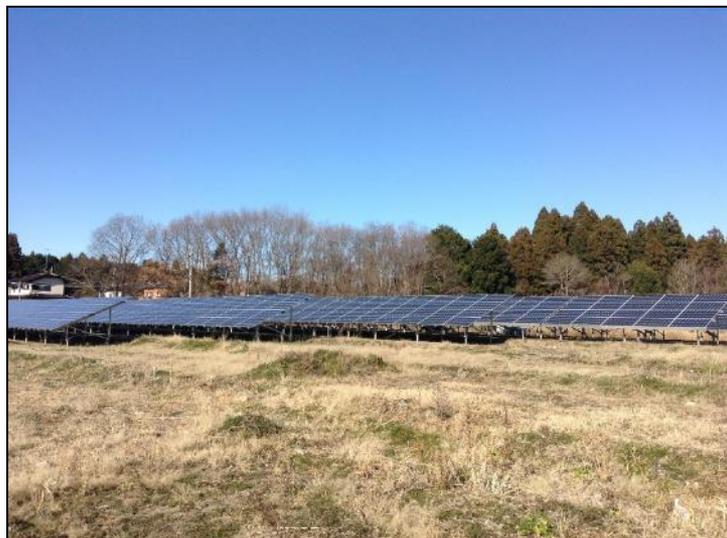
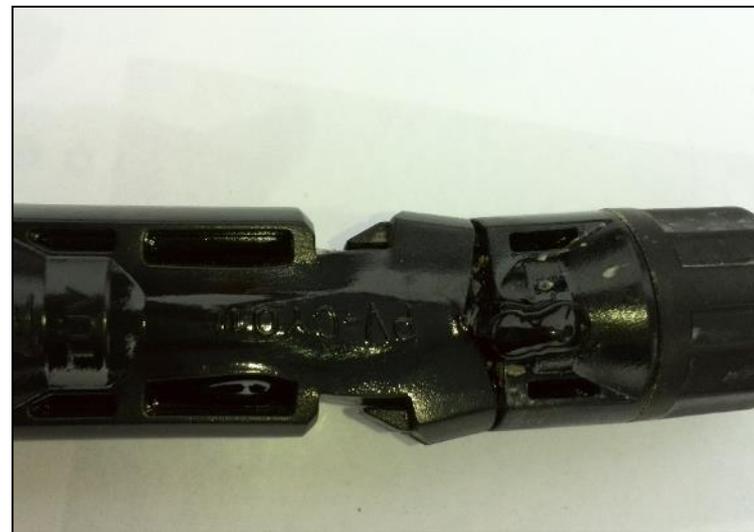
- システム概要
 - 産業用システム(1.1MW)
 - 設置年数1年、単結晶モジュール（仕様やアレイ構成については非公開）
- 測定結果
 - スtringにて測定を行った結果、1枚目付近を指摘。
 - 指摘箇所付近を目視し検査視した結果、**コネクタの不良を発見**。
 - 延長ケーブル側のコネクタの施工不良によるコネクタの接点不良箇所があり、その箇所が発熱し、溶けていた。**専用工具を使った施工を！**

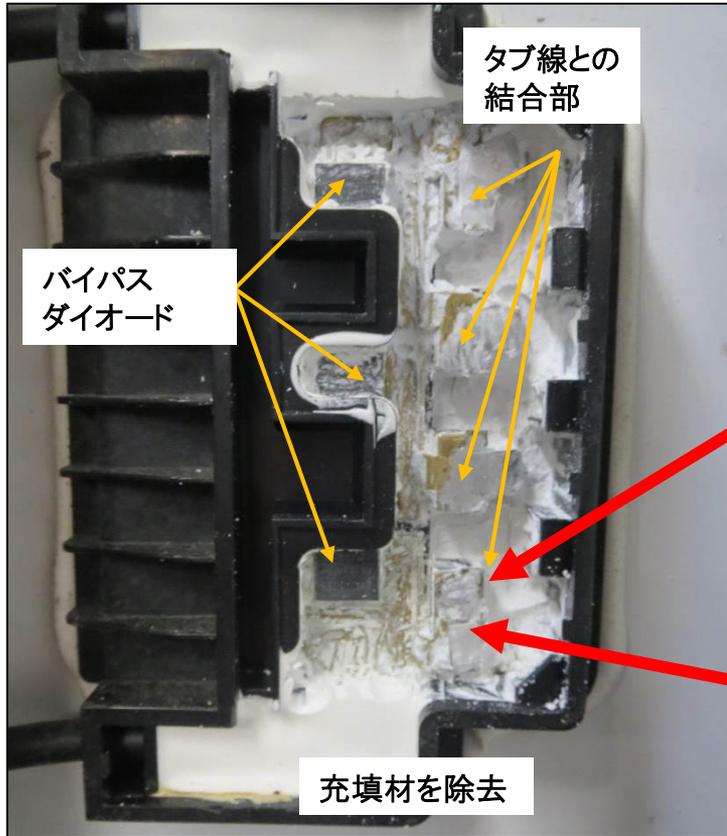
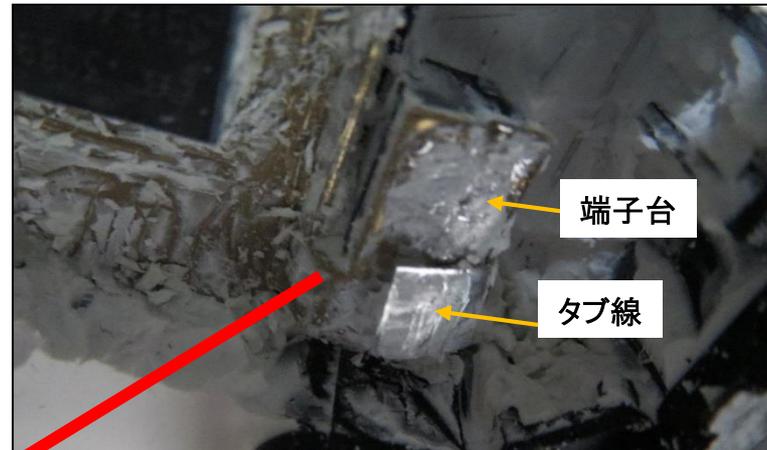
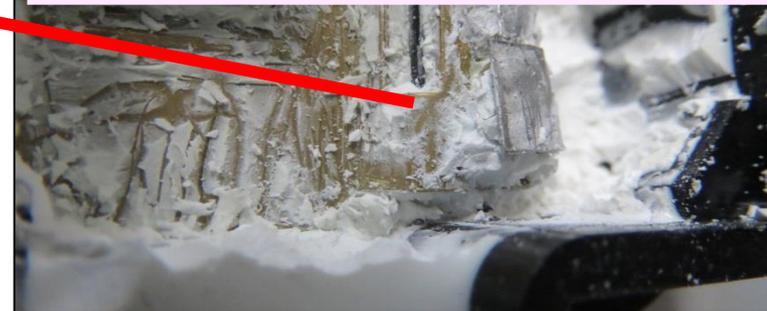
端子ボックス

タブ線のハンダが付いておらず、端子ボックスの端子台とタブ線の間に入っており、初期不良の可能性が高い

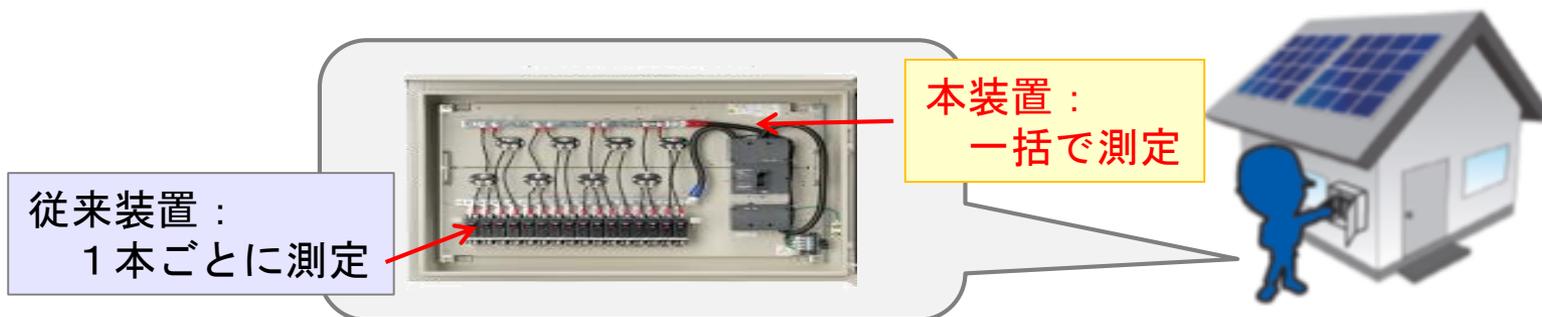
複数の太陽電池ストリングを一括で測定可能

地絡の有無については、出力開閉器などから一括で測定することができます。

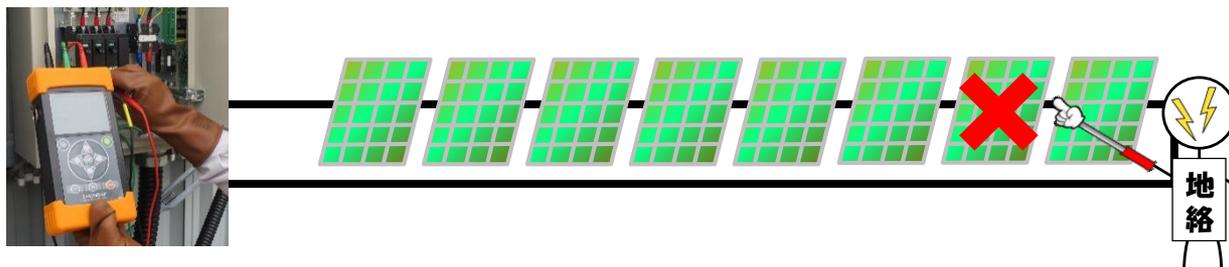
不具合箇所を推定

ストリングごとに測定することで、地絡箇所を推定することができます。正極から何枚目付近にあるのかをお知らせします。

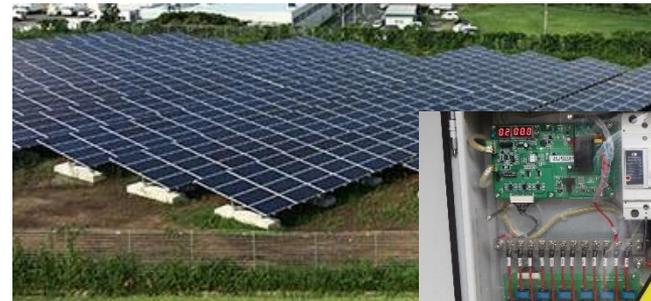
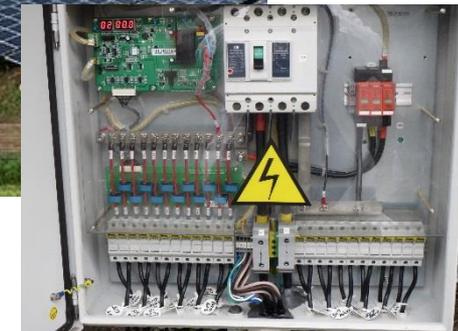
■ 測定概要

- 設備容量: 1MW
- 接続箱数: 22台(ヒューズタイプ)
 - スtring数: 12 or 8入力 (20直列)
- 状況: PCSの地絡警告が発生

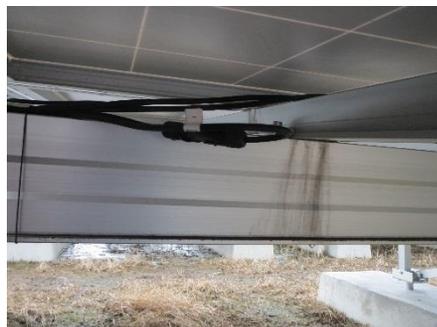
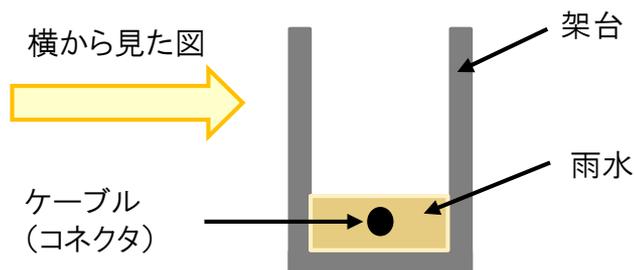
■ 測定結果

- 接続箱1から順に出力開閉器で測定し、接続箱9で異常判定
- 接続箱9にてStringごとに測定、異常Stringを特定し推定位置は20枚目
- 当該箇所を目視にて確認したところ、延長ケーブルのコネクタが水没し、地絡が発生していた。

(状況)
浸水した雨水が、水抜き穴が無いため、溜まり、そこにコネクタ部が浸かっていた。

(原因)
コネクタの現場施工の不備とケーブルのレイアウトの不備

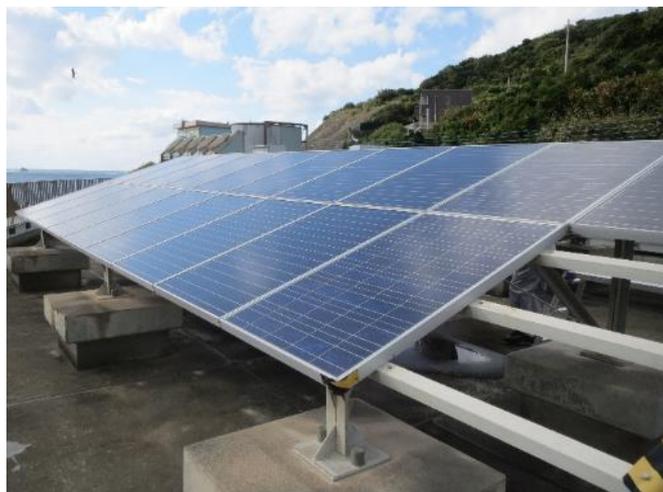
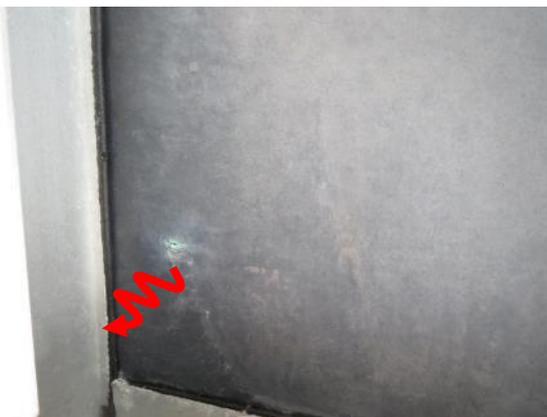
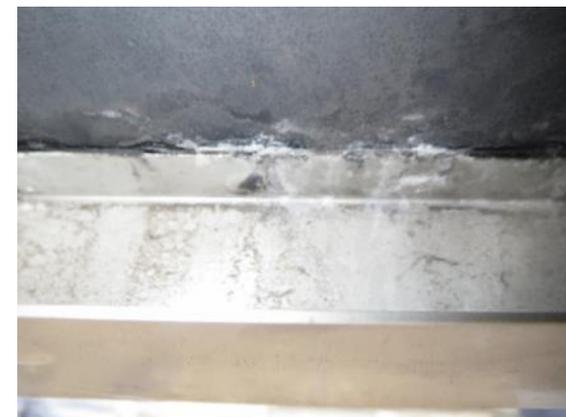
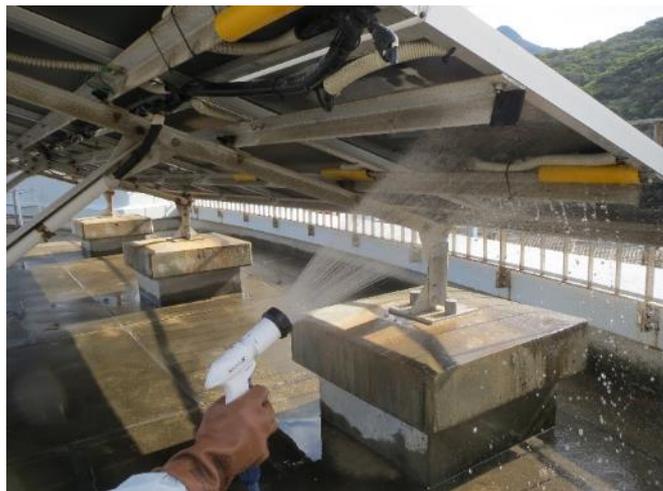
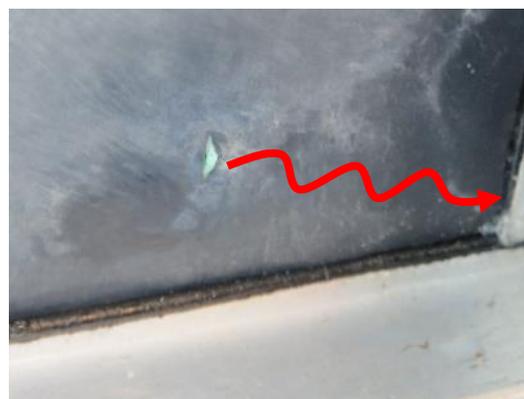
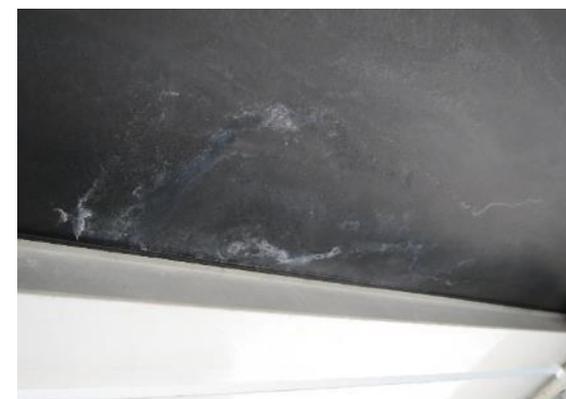
(対策)
施工方法の見直しと架台の水抜き穴の追加

裏面に水をかけると、絶縁抵抗値が下がり、地絡が発生

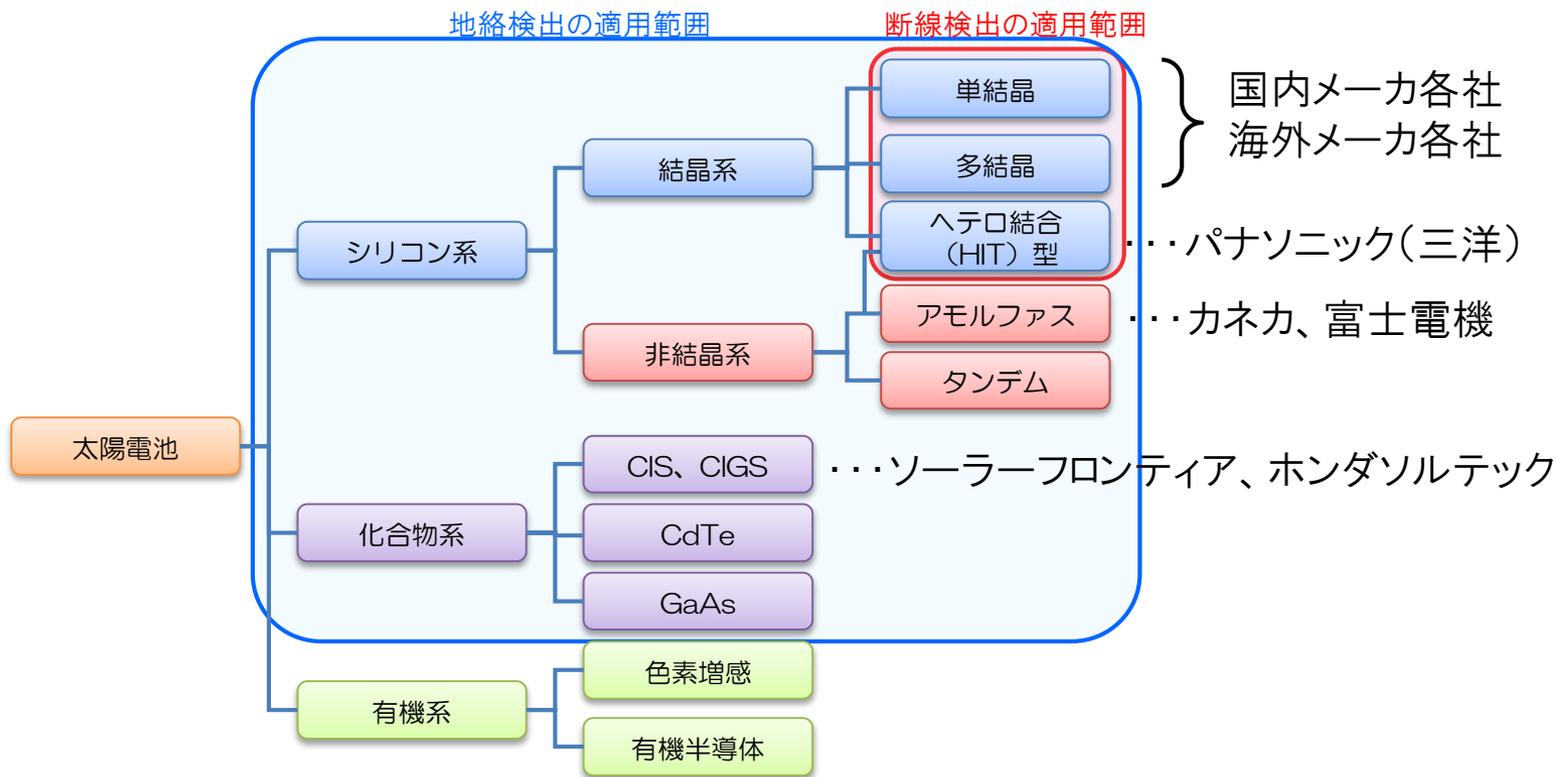
- 断線検出機能：結晶系モジュールのみ
- 地絡検出機能：シリコン系・化合物系
 - ただし、位置推定は単一直列ストリングのみ

装置仕様		
機能	項目	能力
断線検出	測定単位	単一ストリング 直列24枚以下(72セルモジュール相当) ※
	断線位置推定	断線箇所付近のモジュールを表示 (ケーブルの接続不良の場合も同様)
地絡検出	測定単位	地絡検出のみの場合 :アレイ 地絡位置推定の場合 :単一直列ストリング ※開放電圧が10V ~ 1000V 状態で測定
	地絡位置推定	絶縁抵抗が1MΩ 未満時に推定。 ストリング正極から地絡箇所までのモジュール位置を表示
その他	寸法	116mm(W)X52mm(D)X226mm(H) ※突起物を除く
	質量	720g程度(本体+乾電池4本、ケーブル類は除く)
	電源	単三乾電池 ×4本
	耐圧	DC 1000V

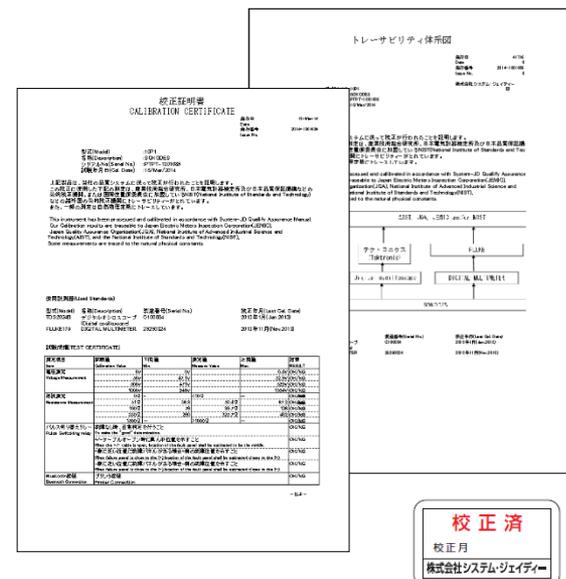
※デザイン等は予告なく変更される場合がございます。予めご了承下さい。
